GD32 介绍与 STM32 兼容性汇总

GD32 介绍与兼容性详析

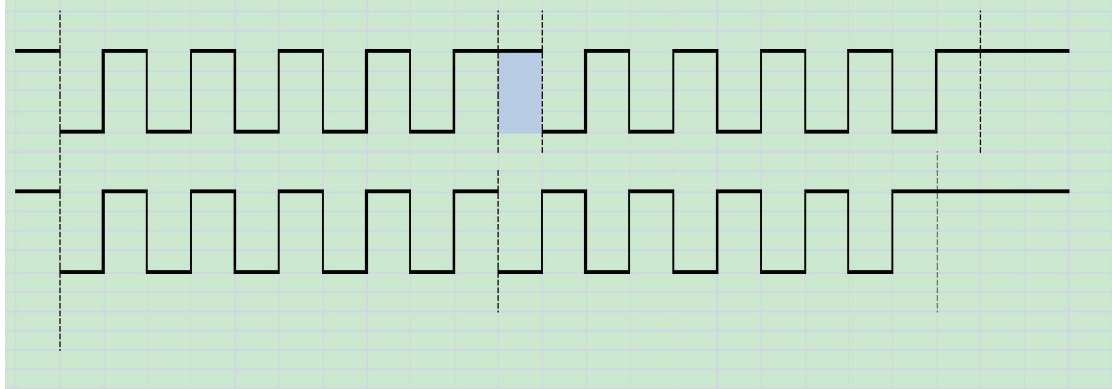
图 1.3

原因	字节间有空闲位 (图 1.3)
解决方法	对于一般的通讯来说，是不会有影响的，只对于一般在通讯上有特殊协议的，才会产生数据不准确的情况 所以，特定情况，修改程序
型号	GD32
代表客户

GD 在连续发送数据的时候每两个字节之间会有一个 Bit 的 Idle。如下图：
